Processo: NUP/13405/2024/CMP

Titular do processo: UNIVERSIDADE DO PORTO - REITORIA

Local: Rua da Boa Hora n.ºs 18-18A, n.ºs 20-24, n.ºs 26-28-(32)

INFORMAÇÃO

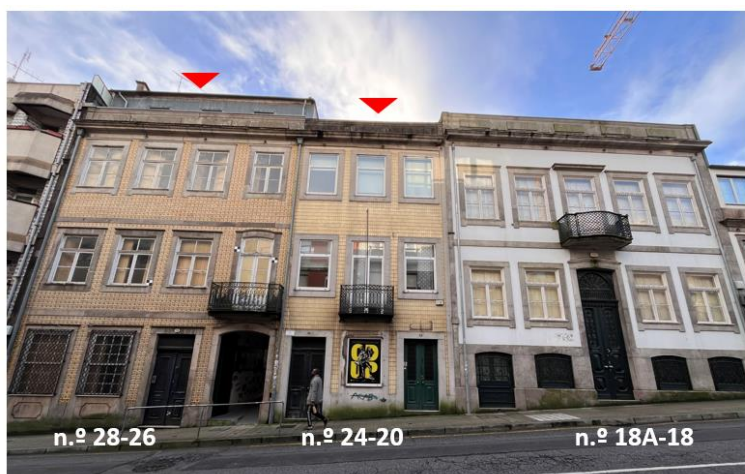
▼ Edifícios com revestimento cerâmico a intervir.

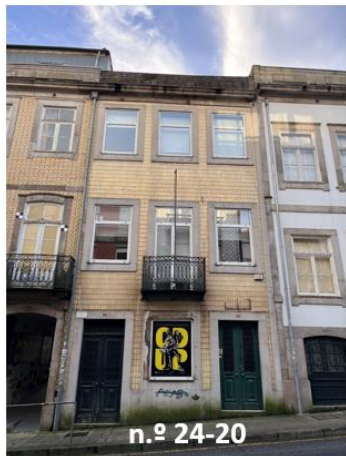
A fachada principal do edifício com n.º 20-24 encontra-se revestida com um azulejo de padrão retangular biselado executado através de molde e com acabamento vidrado monocromo (A). Tendo em conta as licenças consultadas para o local supõe-se que a sua aplicação tenha ocorrido na primeira metade do séc. XX.

No geral o revestimento azulejar encontra-se em bom estado de conservação, bem consolidado e não denota sinais de empolamento, desprendimento ou outra patologia significativa.

Face ao exposto no pontos 3, considera-se que o revestimento cerâmico existente na fachada do edifício n.º 20-24 não tem significativo valor patrimonial.

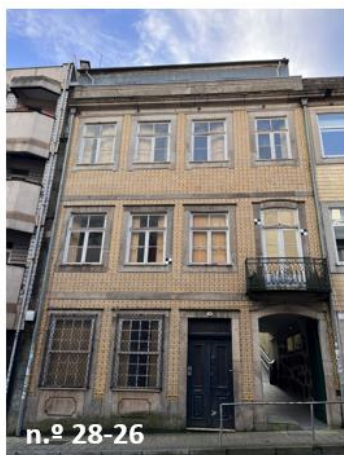
A fachada principal do edifício com n.º 26-28 apresenta um revestimento composto por um azulejo de relevo (P) e outro de cercadura (F) com **relevante valor patrimonial**. Tendo em conta as licenças consultadas para o local supõe-se que a sua aplicação tenha ocorrido nas últimas décadas do séc. XIX.

No geral o revestimento azulejar encontra-se em bom estado de conservação, bem consolidado e não denota sinais de empolamento, desprendimento ou outra patologia significativa, **o que possibilita a sua manutenção *in situ***.

Já o azulejo de fachada existente no edifício n.º 26-28 tem **relevante valor patrimonial** e encontra-se em bom estado de conservação, permitindo a sua preservação *in situ*.
